# News Release

2026年2月27日  
NITE（ナイト）  
独立行政法人製品評価技術基盤機構  
法人番号 9011005001123

## モールドジスコンの長期使用に伴う 波及事故への注意喚起

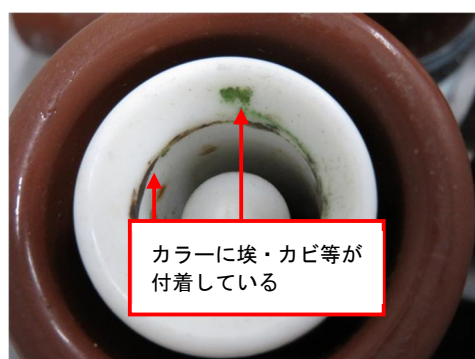
- ・ 固定モールド基礎部の樹脂バンド（ゴム）に損傷・変形等がないか確認する
- ・ 可動モールド内部のパッキンや内壁に異常がないか確認する
- ・ 固定モールド外壁や可動モールド内壁に水滴や埃等の付着がないか確認する
- ・ 固定モールド外壁に微かな焼損跡やヒビ模様がある場合は、沿面地絡の初期段階である可能性が高いため、更新を推奨する

（図 3）固定モールドの汚損例
